Perdita di potenza del motore

Mercedes-Benz >> E-Class 211 [2002-10] >> 4.0 E420 CDI D (629.910) 231kW [05-10]

Cod. guasto **EOBD**European On Board Diagnostics: P0016 / P0017 / P0018 / P0019 :
Sensore di posizione albero motore

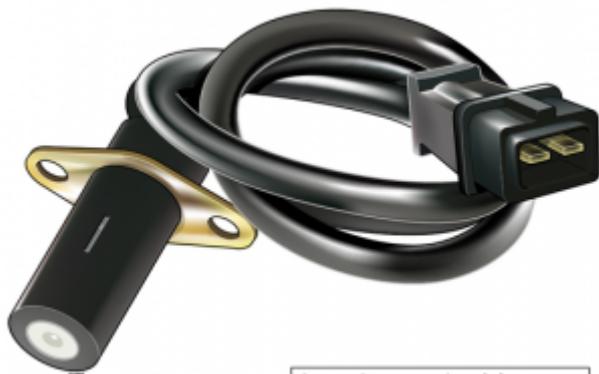
Sui veicoli con motori OM 629 [montati anche su Classe M(W164), Classe S(W221), Classe GL(X164)], esiste la possibilità che il motore perda potenza. La causa di ciò potrebbe essere un'interruzione elettrica nel sensore albero motore (o sensore albero a gomiti).

Immagine generica del sensore

Il costruttore del veicolo ha già riconosciuto il problema. Nel quadro di un'azione di Service, i veicoli vengono controllati e i sensori albero motore sostituiti.
