## Versione 4WD - Malfunzionamento generale del sistema 4WD

Tiguan 5N1/5N2 [2007-]

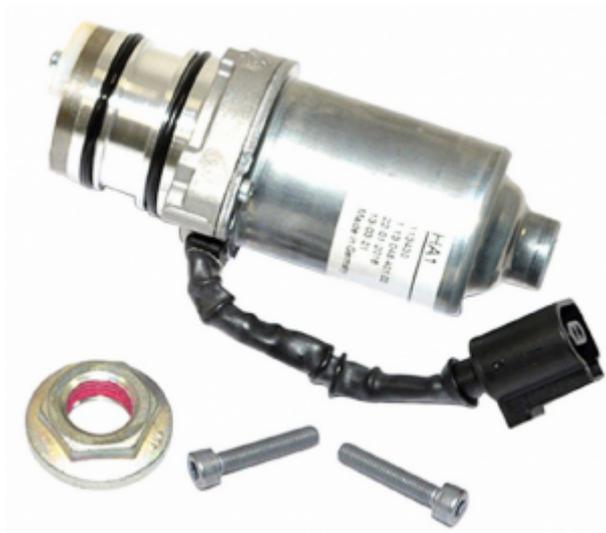
Pompa precarico Haldex guasta (differenziale posteriore)

Sostituire la pompa precarico Haldex posizionata nel differenziale posteriore.

Cod. OEM 02W598549A (il codice può cambiare da modello e versione del veicolo, verificare il codice corretto col [VIN](#) Vehicle Identification Number del veicolo)
