## Procedura di sostituzione batteria su Audi A6 (4G2-4G5)

A6 4G2/4G5 [2011-14]

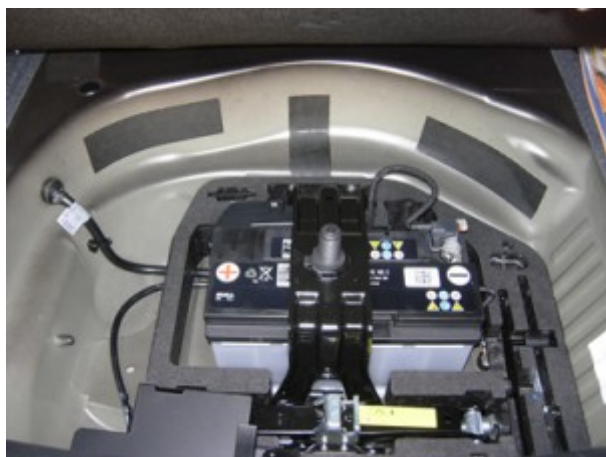
Su tali modelli è installato un sistema di controllo della batteria (centralina J367), che ha l'obiettivo di ottimizzare la gestione dell'energia. Si possono avere quindi dei problemi sia in caso di sostituzione della batteria con una non dello stesso tipo (commerciale), di analoghe caratteristiche, che con una identica alla precedente per la quale non sia stata effettuata la configurazione attraverso un opportuno strumento di diagnosi. Com'è possibile quindi, pur utilizzando una batteria perfettamente identica alla precedente trovarsi di fronte a tale problematica? Siamo forse incappati in una batteria mal conservata o con qualche difetto di fabbricazione? No. Le ragioni di tale apparente anomalia risiedono proprio nel sistema di gestione dell'energia poiché questo, per funzionare correttamente, deve conoscere il comportamento della batteria installata, ovvero: capacità in amperora Ah, corrente di carica, corrente di picco, corrente di avviamento a freddo, ecc, nonché delle sue specifiche caratteristiche tecnologiche. Da qui dunque l'adozione di un sistema di codifica della batteria stessa.

accedere al vano batteria, che è quello mostrato in precedenza, e sostituirla;  
selezionare sullo strumento la funzione/regolazione “sostituzione batteria”;  
a questo punto appare una finestra di dialogo con un campo nel quale si deve inserire il numero del prodotto. Inserire quindi il numero del prodotto (è il codice a della figura precedente): appena trascritto si ha la conferma dell’accettazione da parte del sistema – Operazione riuscita/fallita;  
appare una seconda finestra di dialogo con un apposito campo nel quale inserire il numero di serie. Inserire quindi il numero di serie (è il codice b della figura precedente): appena trascritto si ha la conferma dell’accettazione da parte del sistema – Operazione riuscita/fallita;  
per finire, appare un’altra schermata dell’avvenuta buona riuscita della configurazione – Operazione riuscita/fallita.

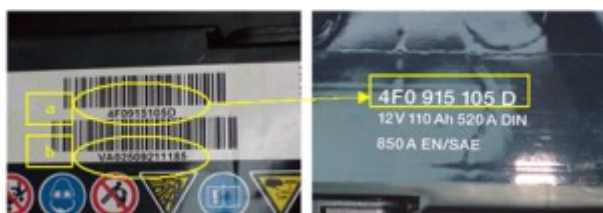
è bene anticipare che, dopo la sostituzione, la batteria deve essere programmata attraverso un opportuno strumento di diagnosi, inserendo entrambi i codici a e b della figura qui a lato:

bisogna inserire il numero del prodotto ed il numero di serie così come appaiono sull’etichetta della figura precedente, tenendo conto in fase di inserimento della diversità tra maiuscole e minuscole.
