## Procedura di sostituzione batteria su Audi A6 (4G2-4G5)

A6 4G2/4G5 [2011-14]

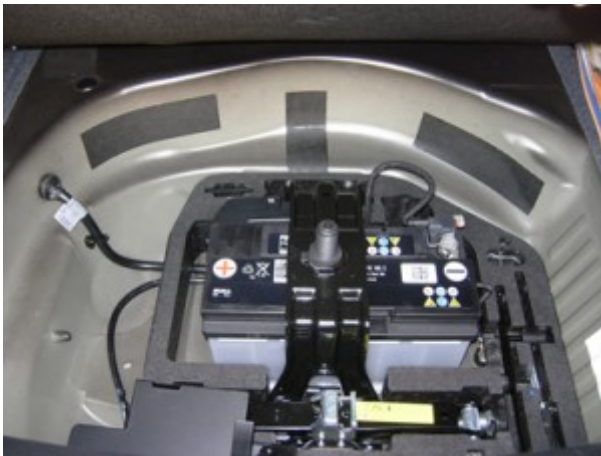
Su tali modelli è installato un sistema di controllo della batteria (centralina J367), che ha l'obiettivo di ottimizzare la gestione dell'energia. Si possono avere quindi dei problemi sia in caso di sostituzione della batteria con una non dello stesso tipo (commerciale), di analoghe caratteristiche, che con una identica alla precedente per la quale non sia stata effettuata la configurazione attraverso un opportuno strumento di diagnosi. Com'è possibile quindi, pur utilizzando una batteria perfettamente identica alla precedente trovarsi di fronte a tale problematica? Siamo forse incappati in una batteria mal conservata o con qualche difetto di fabbricazione? No. Le ragioni di tale apparente anomalia risiedono proprio nel sistema di gestione dell'energia poiché questo, per funzionare correttamente, deve conoscere il comportamento della batteria installata, ovvero: capacità in amperora Ah, corrente di carica, corrente di picco, corrente di avviamento a freddo, ecc, nonché delle sue specifiche caratteristiche tecnologiche. Da qui dunque l'adozione di un sistema di codifica della batteria stessa.

accedere al vano batteria, che è quello mostrato in precedenza, e sostituirla;  
selezionare sullo strumento la funzione/regolazione “sostituzione batteria”;  
a questo punto appare una finestra di dialogo con un campo nel quale si deve inserire il numero del prodotto. Inserire quindi il numero del prodotto (è il codice a della figura precedente): appena trascritto si ha la conferma dell’accettazione da parte del sistema - Operazione riuscita/fallita;  
appare una seconda finestra di dialogo con un apposito campo nel quale inserire il numero di serie. Inserire quindi il numero di serie (è il codice b della figura precedente): appena trascritto si ha la conferma dell’accettazione da parte del sistema - Operazione riuscita/fallita;  
per finire, appare un’altra schermata dell’avvenuta buona riuscita della configurazione - Operazione riuscita/fallita.

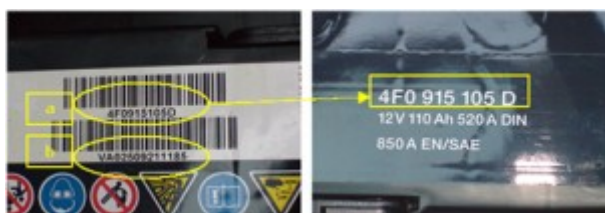
è bene anticipare che, dopo la sostituzione, la batteria deve essere programmata attraverso un opportuno strumento di diagnosi, inserendo entrambi i codici a e b della figura qui a lato:

bisogna inserire il numero del prodotto ed il numero di serie così come appaiono sull’etichetta della figura precedente, tenendo conto in fase di inserimento della diversità tra maiuscole e minuscole.
