Motori Diesel 1.6 (anno 2015-2019) – Accensione spia avaria motore

Opel Vauxhall

Codici guasto rilevato nella centralina motore

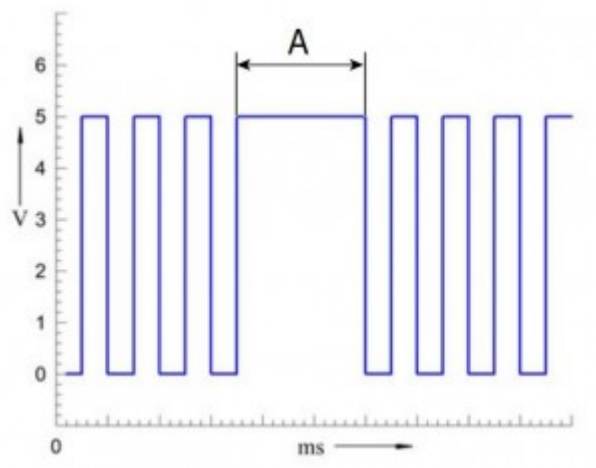
- PIN 1: Verificare continuità (Filo Viola/Blu) -> Piedino B83 Centralina Motore
- PIN 2: Verificare massa (Filo Nero/Viola) -> Piedino B85 Centralina Motore
- PIN 3: Verificare continuità (Filo Verde) -> Piedino B84 Centralina Motore

Per verificare il corretto funzionamento del sensore collegare l'oscilloscopio ai pidini 1 e 3 ritrovando a motore in moto la forma d'onda tipo come nella figura d'esempio allegata. Prestare attenzione alla tipologia di sensore se ad attivazione positiva (come in figura a 5V nello spazio A) o ad attivazione negativa dove in segnale resterà a 0V nello spazio A.

Verificare continuità del cablaggio sensore sui 3 cavi di collegamento.
