Perdita di liquido di raffreddamento / Scambiatore EGR

2.0 CDTi D (LBS/A20DTH) 118kW [08-13]

Opel Vauxhall >> Insignia-A (G09) 08-17 >> 2.0 CDTi D (LBS/A20DTH) 118kW [08-13]

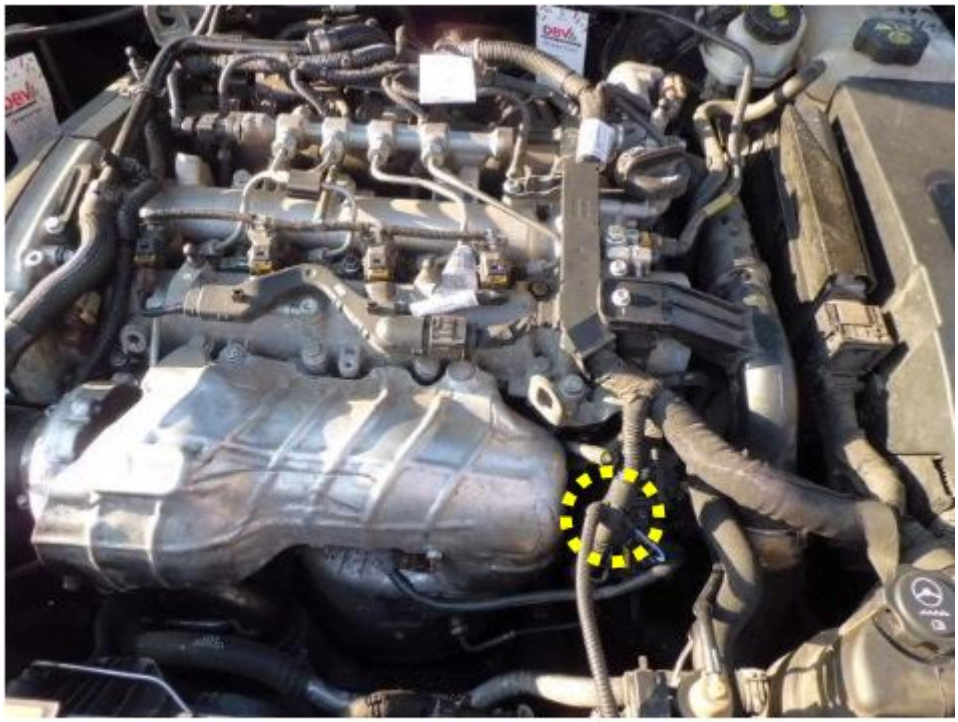
Figura 1

Nei veicoli succitati può verificarsi una lenta perdita di liquido di raffreddamento a causa di un difetto della scatola dello scambiatore per il ricircolo dei gas di scarico (scambiatore EGRLa valvola Egr (Exaust gas recirculation – ricircolo dei gas...). In caso di perdita di liquido di raffreddamento si consiglia di controllare la scatola dello scambiatore EGRLa valvola Egr (Exaust gas recirculation – ricircolo dei gas... (figura 1).
Una rottura della scatola può infatti provocare la fuoriuscita di una quantità minima di liquido di raffreddamento.
L'accesso allo scambiatore EGRLa valvola Egr (Exaust gas recirculation – ricircolo dei gas... è reso difficile dalla sua posizione di montaggio (figura 2).
