## Procedura azzeramento service Toyota Landcruiser Colorado Prado 90/95Series

### Landcruiser Colorado Prado 90/95Series

#### Azzeramento Spia T-Belt (Cinghia Distribuzione)

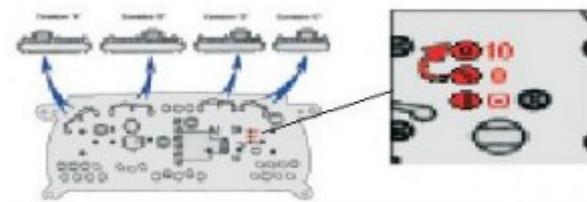
2 Come riportato dall'immagine, rimuovere la vite fissata nella posizione contrassegnata dal simbolo 0 e avvitarla nella nuova posizione contrassegnata dal simbolo 10

Nella nuova accensione della spia dopo altri 100000 KM riportare la vite dal simbolo 10 al simbolo 0

NB: La vite fissata nella posizione contrassegnata dal simbolo - (negativo) non deve essere in nessun modo manomessa
