Sistema: Climatizzatore automatico – Oggetto: Rumori di fischio dal cruscotto del clima

BMW >> 3 Series E90/91/92/93 [2005-14]

Oggetto: Rumori di fischio dal cruscotto del clima

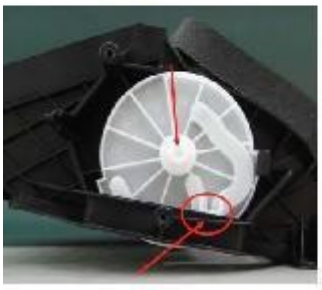
5 – Con l'aiuto di uno specchio ispezionare la parte inferiore del flap

6 – Le immagini mostrano che l'impianto è valeo
7 – Se l'impianto fosse denso queste istruzioni non valgono
