## Motori Diesel 1.6 (anno 2015-2019) - Accensione spia avaria motore

Opel Vauxhall

Codici guasto rilevato nella centralina motore

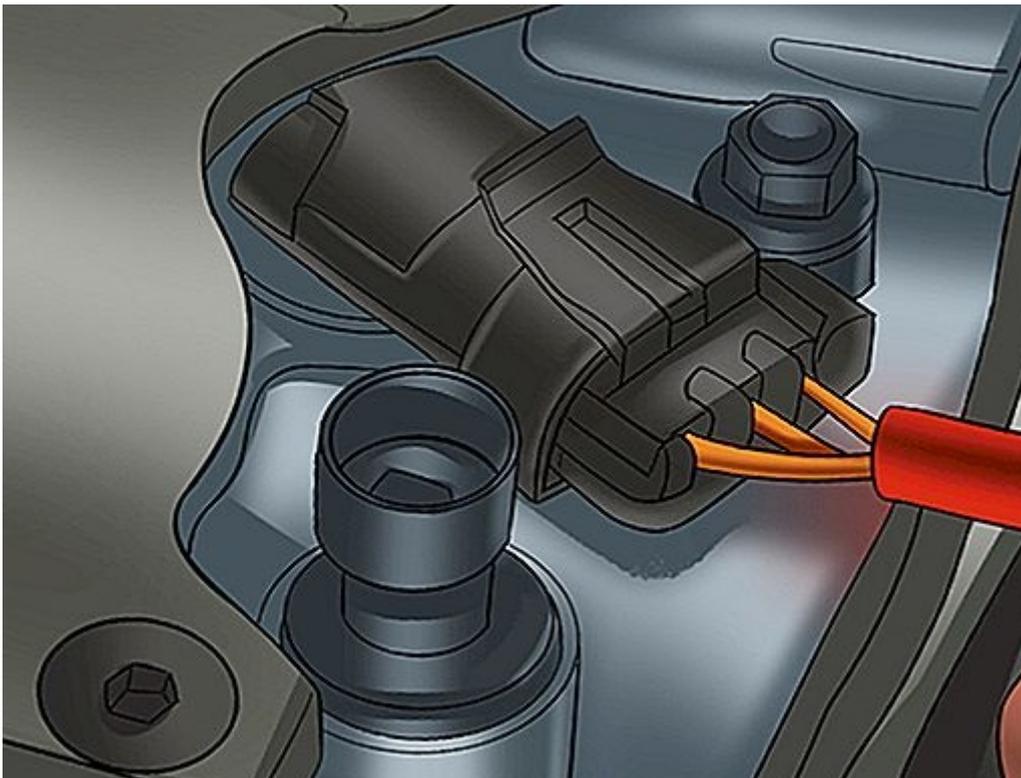
1. Possibile calibrazione/adattamento sensore persi.
2. Possibile guasto al cablaggio o al sensore albero motore.

Verificare continuità del cablaggio sensore sui 3 cavi di collegamento.

- PIN 1: Verificare continuità (Filo Viola/Blu) -> Piedino B83 Centralina Motore
- PIN 2: Verificare massa (Filo Nero/Viola) -> Piedino B85 Centralina Motore
- PIN 3: Verificare continuità (Filo Verde) -> Piedino B84 Centralina Motore

Ricalibrare il sensore utilizzando un idoneo strumento diagnostico.

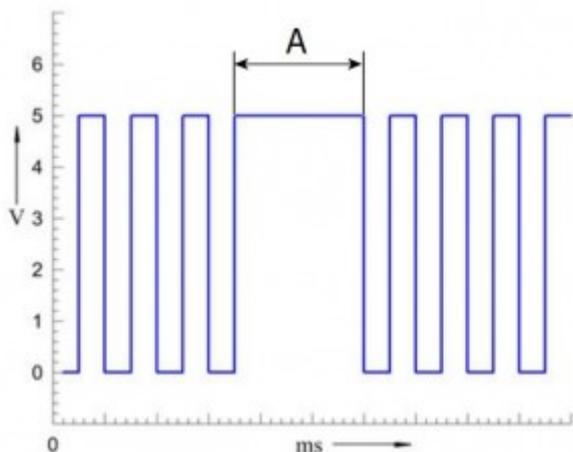
Per verificare il corretto funzionamento del sensore collegare l'oscilloscopio ai pidini 1 e 3 ritrovando a motore in moto la forma d'onda tipo come nella figura d'esempio allegata. Prestare attenzione alla tipologia di sensore se ad attivazione positiva (come in figura a 5V nello spazio A) o ad attivazione negativa dove in segnale resterà a 0V nello spazio A.
