Sistema: Climatizzatore automatico - Oggetto: Rumori di fischio dal cruscotto del clima

1 Series E81/82/87/88 [2004-14]

Oggetto: Rumori di fischio dal cruscotto del clima

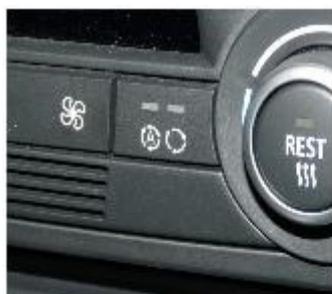
1 - Prima di spegnere il quadro assicurarsi che nessuno dei due led relativi al tasto di ricircolo sia illuminato
2 - spegnere il quadro

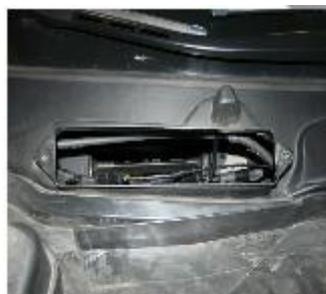
4 - Individuare dal lato passeggero il flap del ricircolo aria

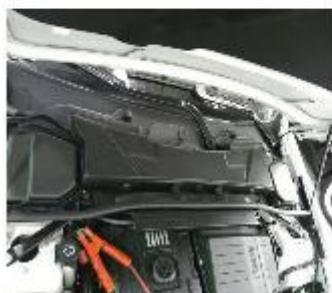
3 - Rimuovere il microfiltro

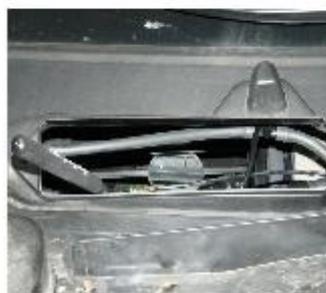
5 - Con l'aiuto di uno specchio ispezionare la parte inferiore del flap

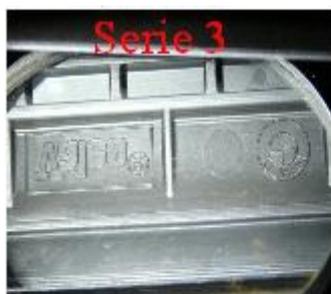
6 – Le immagini mostrano che l'impianto è valeo
7 – Se l'impianto fosse denso queste istruzioni non valgono

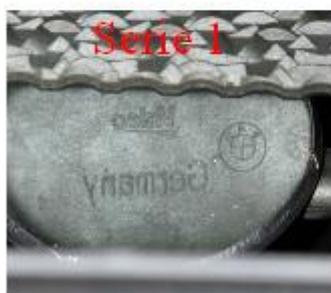
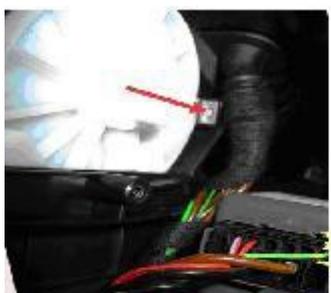
10 – Rimuovere il meccanismo di comando premendo il fermo

11 – Installare il nuovo meccanismo di comando, il fermo di arresto deve appoggiare sul telaio, come evidenziato dal circolino con la freccia.
12 – Rimontare il motorino del flap di ricircolo

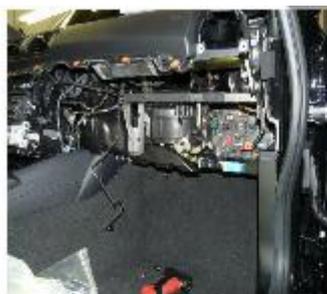
8 – Smontare la parte inferiore del cruscotto per accedere al motorino del ricircolo.
Le istruzioni descrivono le operazioni eseguite su una Serie 1, la procedura per la Serie 3 è simile

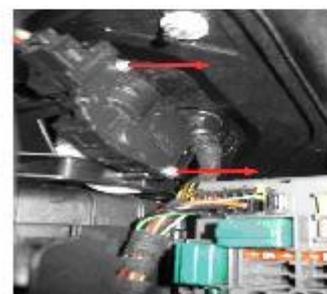
9 – Rimuovere il motorino del flap di ricircolo

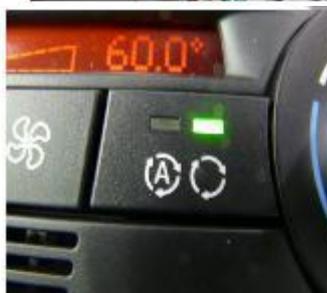
13 – Accendere il quadro, premere il pulsante di ricircolo e verificare che il flap si muova correttamente.
Non è necessario eseguire un'inizializzazione del sistema se il motorino del flap non è stato disconnesso.
14 – Rimontare tutto.
