Sistema: Climatizzatore automatico - Oggetto: Rumori di fischio dal cruscotto del clima

3 Series E90/91/92/93 [2005-14]

Oggetto: Rumori di fischio dal cruscotto del clima

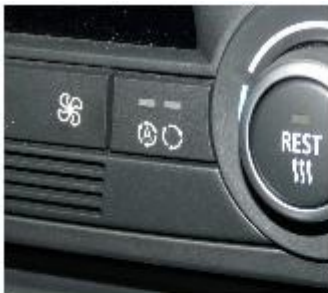
1 - Prima di spegnere il quadro assicurarsi che nessuno dei due led relativi al tasto di ricircolo sia illuminato
2 - spegnere il quadro

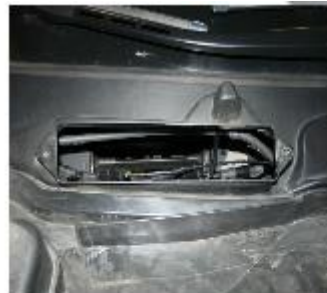
4 - Individuare dal lato passeggero il flap del ricircolo aria

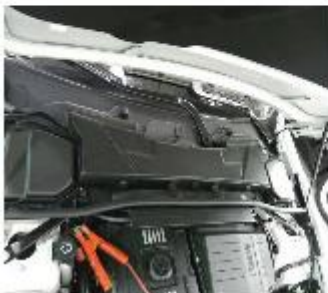
3 - Rimuovere il microfiltro

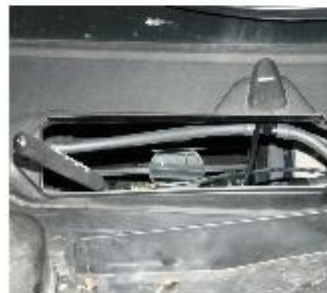
5 - Con l'aiuto di uno specchio ispezionare la parte inferiore del flap

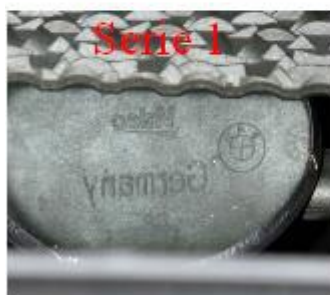
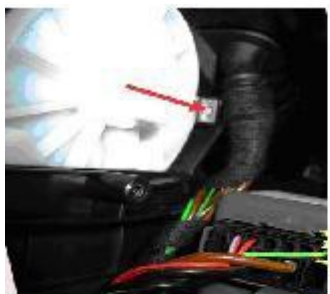
10 – Rimuovere il meccanismo di comando premendo il fermo

11 – Installare il nuovo meccanismo di comando, il fermo di arresto deve appoggiare sul telaio, come evidenziato dal circolino con la freccia.
12 – Rimontare il motorino del flap di ricircolo

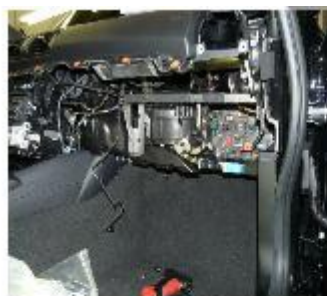
8 – Smontare la parte inferiore del cruscotto per accedere al motorino del ricircolo.
Le istruzioni descrivono le operazioni eseguite su una Serie 1, la procedura per la Serie 3 è simile

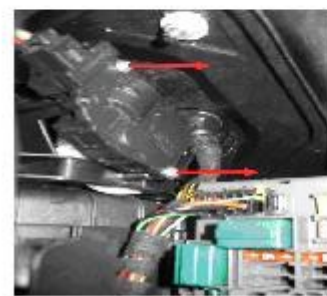
9 – Rimuovere il motorino del flap di ricircolo

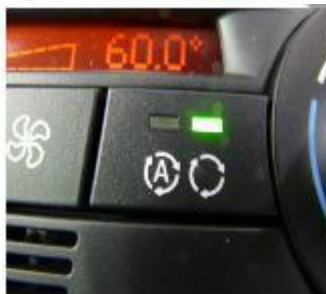
13 – Accendere il quadro, premere il pulsante di ricircolo e verificare che il flap si muova correttamente.
Non è necessario eseguire un'inizializzazione del sistema se il motorino del flap non è stato disconnesso.
14 – Rimontare tutto.
