Sistema: Climatizzatore automatico - Oggetto: Rumori di fischio dal cruscotto del clima

3 Series E90/91/92/93 [2005-14]

Oggetto: Rumori di fischio dal cruscotto del clima

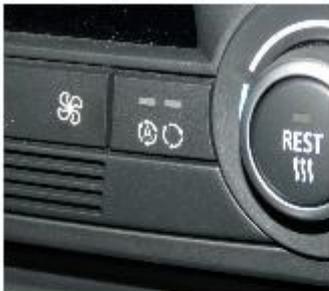
1 - Prima di spegnere il quadro assicurarsi che nessuno dei due led relativi al tasto di ricircolo sia illuminato
2 - spegnere il quadro

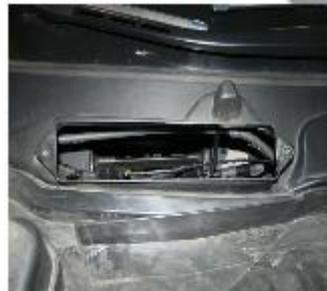
4 - Individuare dal lato passeggero il flap del ricircolo aria

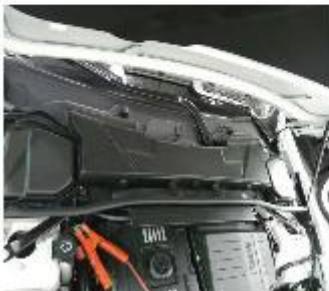
3 - Rimuovere il microfiltro

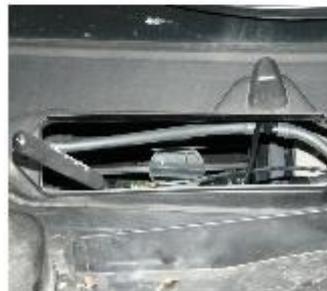
5 - Con l'aiuto di uno specchio ispezionare la parte inferiore del flap

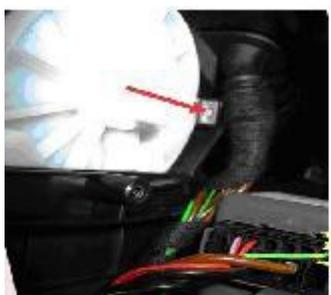
10 – Rimuovere il meccanismo di comando premendo il fermo

11 – Installare il nuovo meccanismo di comando, il fermo di arresto deve appoggiare sul telaio, come evidenziato dal circolino con la freccia.
12 – Rimontare il motorino del flap di ricircolo

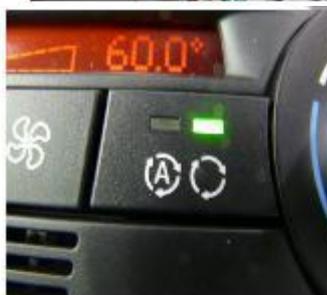
13 – Accendere il quadro, premere il pulsante di ricircolo e verificare che il flap si muova correttamente.
Non è necessario eseguire un'inizializzazione del sistema se il motorino del flap non è stato disconnesso.
14 – Rimontare tutto.
