Localizzazione telaio, presa diagnosi, vin Renault Modus Grand Modus [2004-13]

Renault >> Modus Grand Modus [2004-13]

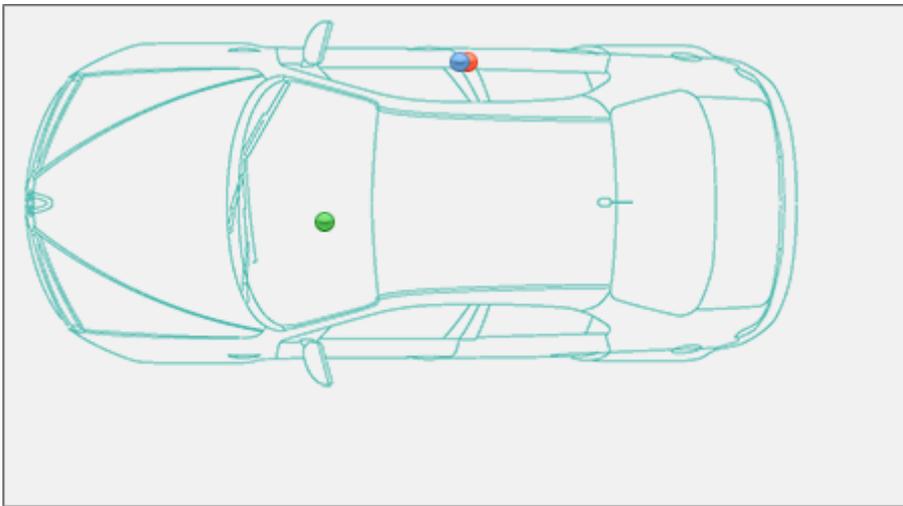
● Targhetta di identificazione

● Presa

● V.I.N.

Posizione VIN Vehicle Identification Number - Numero di Telaio

Sul montante lato passeggero (lato destro), nella zona vicino al gancio della portiera

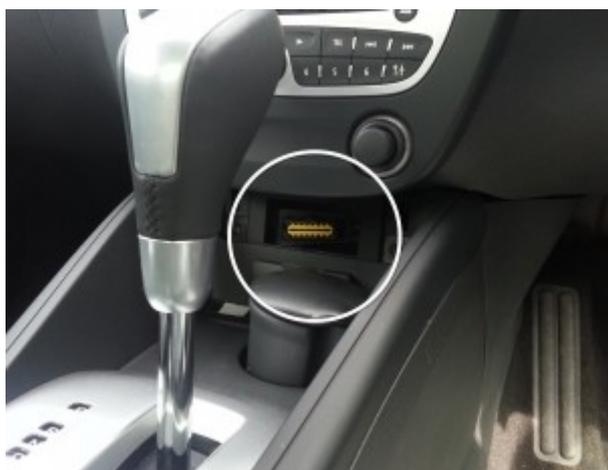
Posizione presa diagnosi **EOBD** European On Board Diagnostics

Nella consolle centrale davanti alla leva cambio, nel vano sotto la plancia dell'autoradio. Rimuovere il coperchio di protezione.
